**Предмет:** Појашњење конкурсне документације број 300-404-01-00090/2014-И 1007-5

## ИЗВЕШТАЈ О ИСПИТИВАЊУ

нивоа буке у животној средини у дневном режиму рада од уређаја за климатизацију просторија МИНИСТАРСТВА ФИНАНСИЈА, ПОРЕСКА УПРАВА, Регионални центар Београд, Београд, 27.марта бр.28-32

MERENJE I ANALIZA BUKE U ŽIVOTNOJ  
SREDINI RASHLADNOG POSTROJENJA  
(ČILERA) U PORESKOJ UPRAVI – FILIJALA  
PALILULA

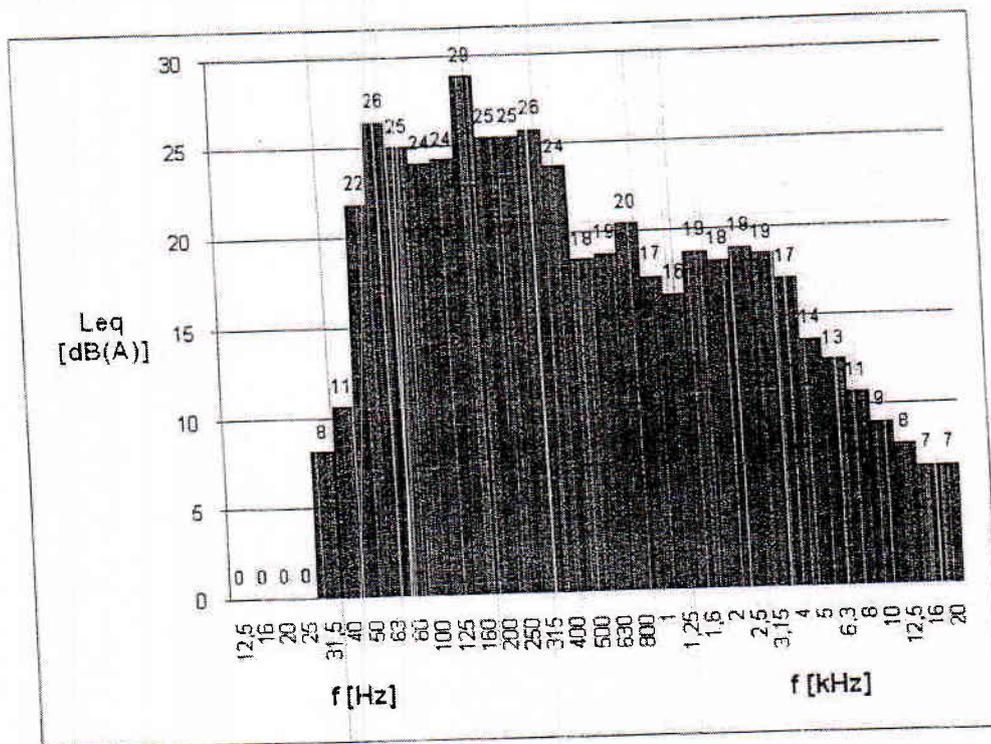
Сл.1 – Дијаграм терцне анализе

Део измерених трећинскооктавних нивоа буке даг је на дијаграму:

Меродавни ниво буке у току интервала мерења (10 минута) је  $L_{RAeqT} = 36 \text{ dB(A)}$ .

Оцена: Меродавни ниво буке прелази граничне вредности буке у животној средини.

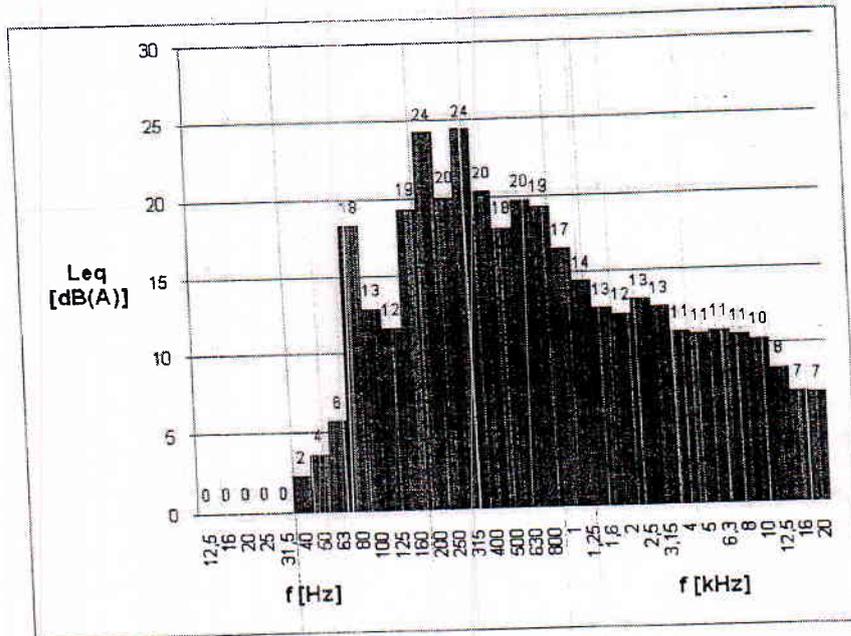
Сл.2 – Дијаграм терене анализе

Део измерених трећинскооктавних нивоа буке дат је на дијаграму:

Меродавни ниво буке у току интервала мерења (10 минута) је  $L_{RAeqT} = 31 \text{ dB(A)}$ .

Оцена: Меродавни ниво буке не прелази граничне вредности буке у животној средини за дневни-ноћни период.

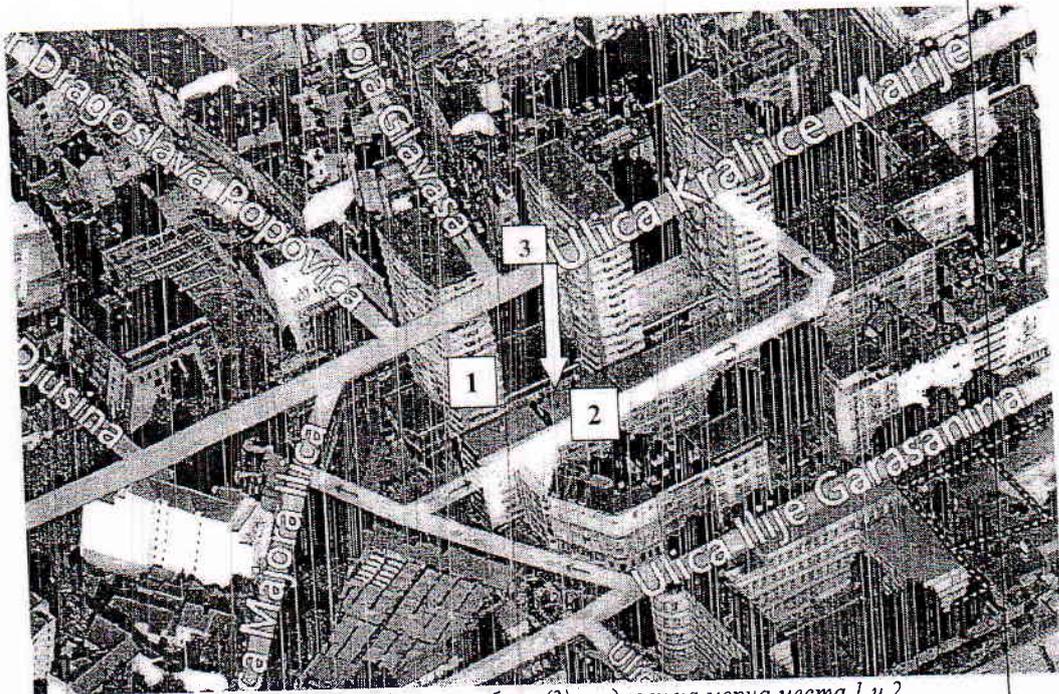
- Извори буке:**  
**Опис и положај:** Извор буке је расхладни агрегат - чилер CARRIER, тип: 30 DQ 100, са шест вентилатора и три компресора. Чилер је део система за климатизацију и инсталиран је на отвореном простору ка зградама у улици 27. Марта улази 20 до 24.  
Напомена: опрема QUALITAIR са два кондензатора типа JCCV1-40P и два вентилатора EBM инсталирана поред чилера раде у зимском периоду и у току мерења иста није радила

Сл. 1- Положај извора буке (3) у односу на мерна места 1 и 2

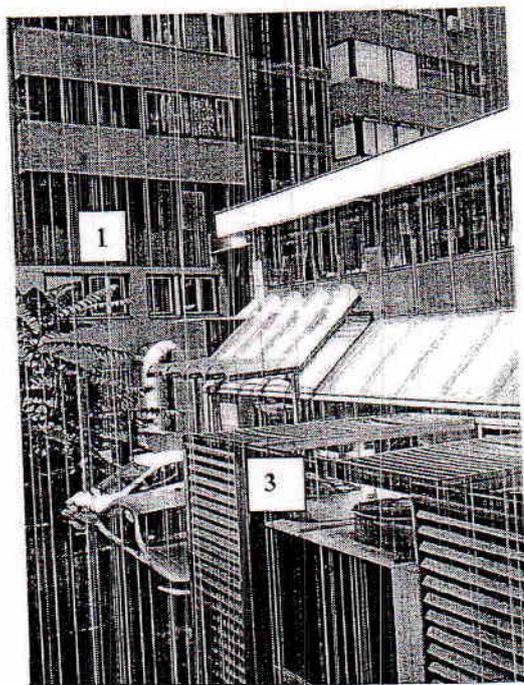
Сл. 2- Положај извора буке (3) у односу на мерно место 1

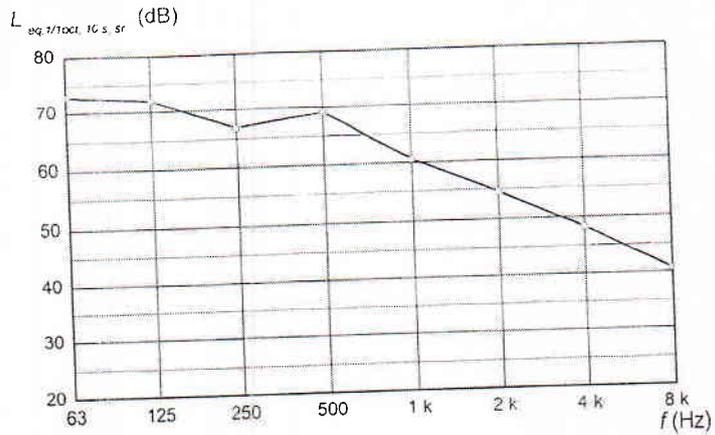
Dijagram 1.

Oktavna i terčna analiza u realnom vremenu: Srednja vrednost po 6 zapisa u 3 merne tačke (MT1, MT2, MT3), FAST, 10 s, ukupna srednja vrednost

f (Hz)	$L_{eq, 1/1oct, 10s, sr}$ (dB)
63	72.9
125	71.9
250	66.7
500	69.1
1 k	60.7
2 k	54.6
4 k	48.3
8 k	40.7
A	67.6

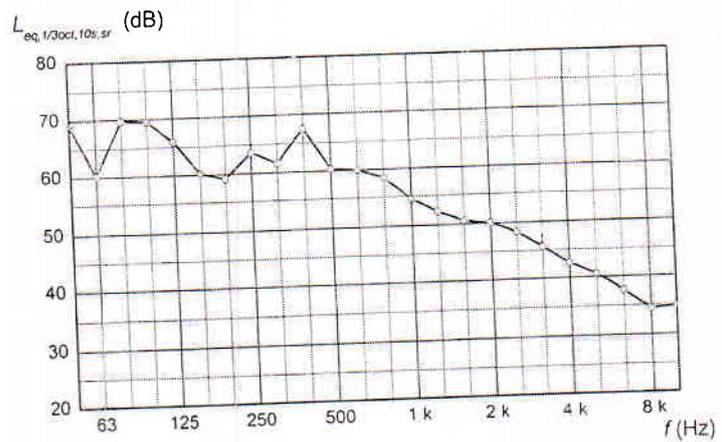
Dijagram 2.

f (Hz)	$L_{eq, 1/3oct, 10s, sr}$ (dB)
50	69.1
63	60.2
80	69.7
100	69.6
125	66.0
160	60.2
200	59.1
250	63.6
315	61.6
400	67.6
500	60.4
630	60.0
800	58.5
1 k	54.5
1.25 k	52.1
1.6 k	50.6
2 k	50.1
2.5 k	48.3
3.15 k	45.6
4 k	42.6
5 k	40.6
6.3 k	37.6
8 k	34.4
10 k	34.4
A	67.6

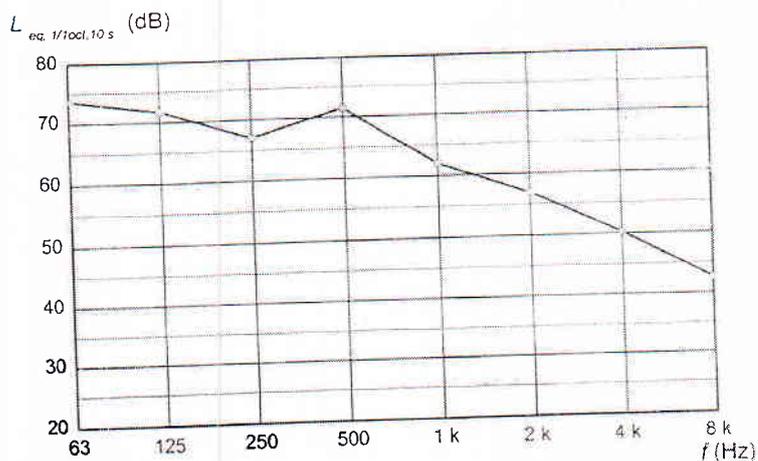
Dijagram 3.

Oktavna i tercna analiza u realnom vremenu: Srednja vrednost po 3 zapisa u mernoj tački MT1, FAST, 10 s

f (Hz)	$L_{eq, 1/oct, 10s, sr}$ (dB)
63	73.6
125	71.8
250	67.2
500	71.4
1 k	62.0
2 k	56.9
4 k	50.3
8 k	42.6
<b>A</b>	<b>69.4</b>

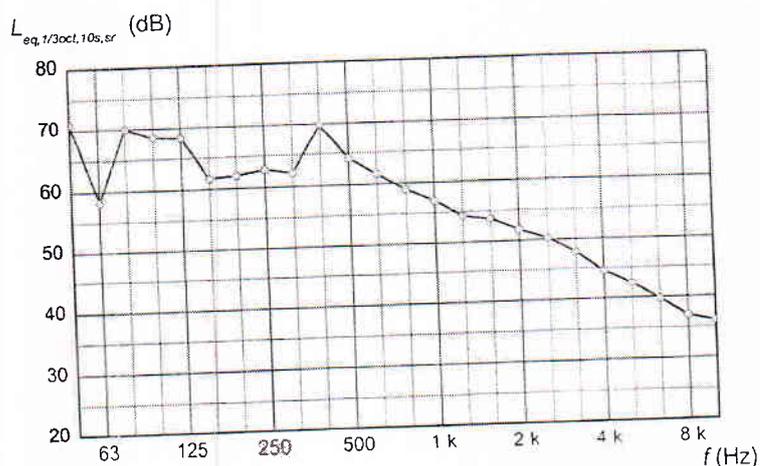
Dijagram 4.

f (Hz)	$L_{eq, 1/3oct, 10s, sr}$ (dB)
50	71.0
63	58.3
80	70.0
100	68.5
125	68.3
160	61.7
200	62.1
250	62.9
315	62.2
400	69.7
500	64.1
630	61.6
800	59.0
1 k	57.0
1.25 k	54.4
1.6 k	53.7
2 k	51.8
2.5 k	50.3
3.15 k	47.8
4 k	44.5
5 k	42.2
6.3 k	39.7
8 k	37.0
10 k	36.0
<b>A</b>	<b>69.4</b>

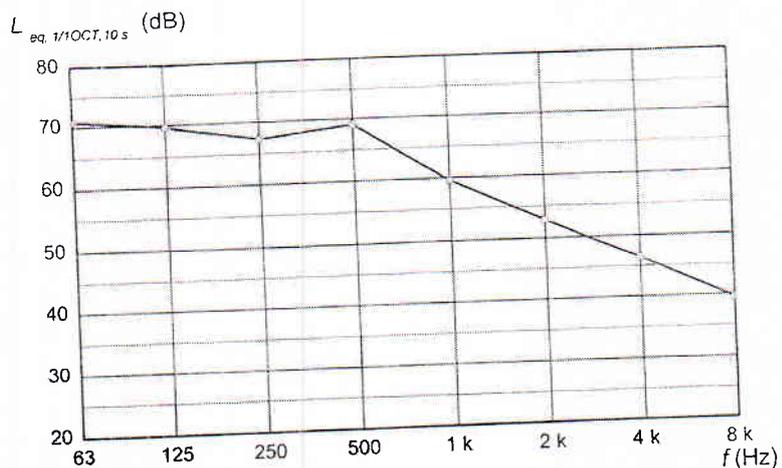
Dijagram 5.

Oktavna i terčna analiza u realnom vremenu: Srednja vrednost po 3 zapisa u mernoj tački MT2, FAST, 10 s

f (Hz)	$L_{eq, 1/1OCT, 10s, sr}$ (dB)
63	70.9
125	69.6
250	67.3
500	69.0
1 k	59.6
2 k	52.8
4 k	46.4
8 k	39.6
A	67.0

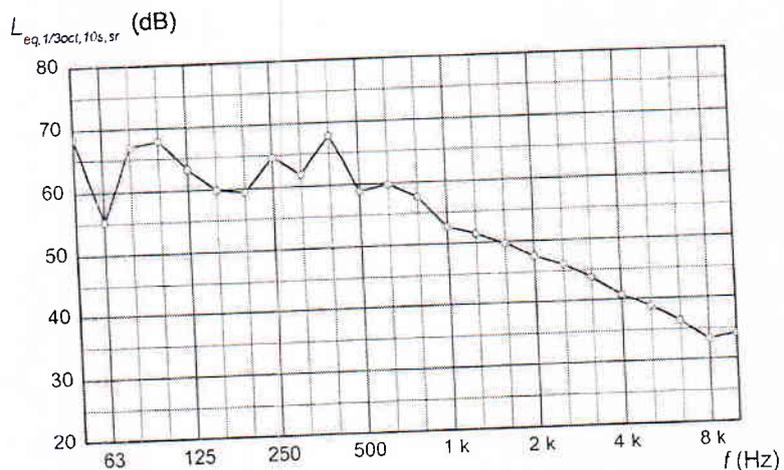
Dijagram 6.

f (Hz)	$L_{eq, 1/3OCT, 10s, sr}$ (dB)
50	68.5
63	55.3
80	67.1
100	67.9
125	63.4
160	59.9
200	59.5
250	64.7
315	61.9
400	67.9
500	58.9
630	59.9
800	57.7
1 k	52.7
1.25 k	51.4
1.6 k	49.7
2 k	47.5
2.5 k	46.1
3.15 k	43.8
4 k	40.8
5 k	38.7
6.3 k	36.3
8 k	33.3
10 k	34.2
A	67.0

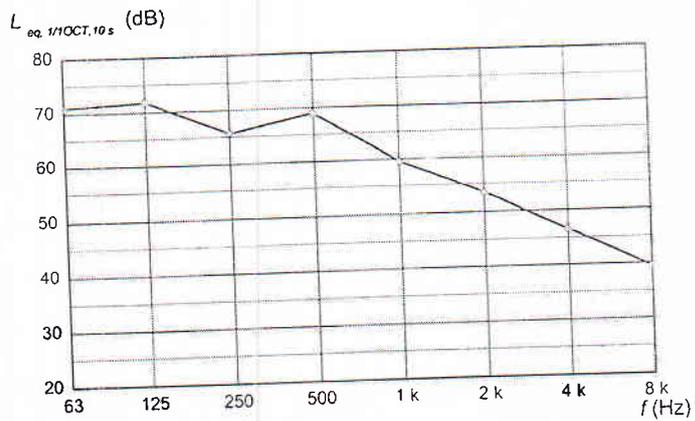
Dijagram 7.

Oktavna i terčna analiza u realnom vremenu: Srednja vrednost po 3 zapisa u mernoj tački MT3, FAST, 10 s

f (Hz)	$L_{eq, 1/10oct, 10s, sr}$ (dB)
63	71.1
125	71.9
250	65.7
500	69.0
1 k	59.6
2 k	53.5
4 k	46.5
8 k	39.4
A	66.9

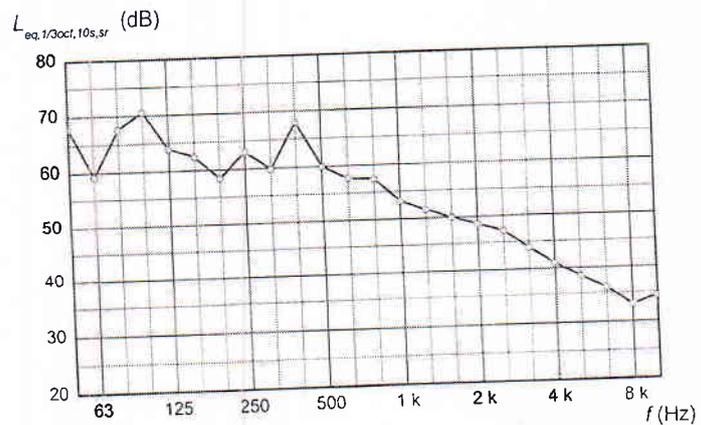
Dijagram 8.

f (Hz)	$L_{eq, 1/3oct, 10s, sr}$ (dB)
50	68.0
63	59.3
80	67.6
100	70.6
125	64.0
160	62.5
200	58.5
250	63.1
315	59.9
400	68.1
500	60.1
630	57.9
800	57.6
1 k	53.3
1.25 k	51.6
1.6 k	50.0
2 k	48.5
2.5 k	47.1
3.15 k	43.9
4 k	41.0
5 k	38.5
6.3 k	36.0
8 k	33.0
10 k	34.5
A	66.9

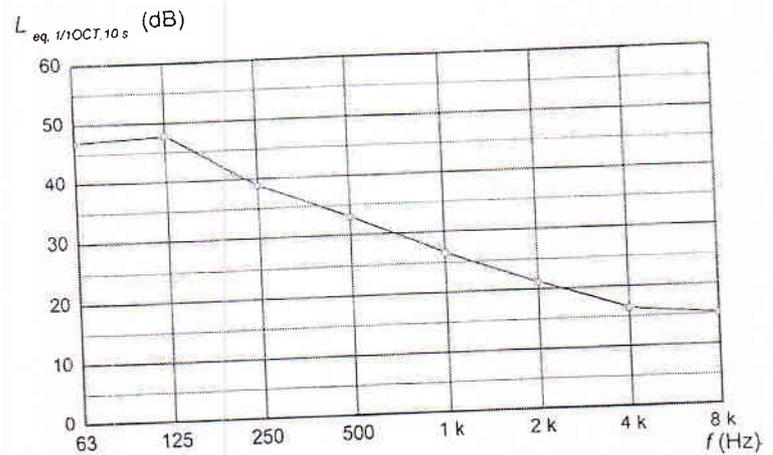
Dijagram 9

Oktavna i terčna analiza u realnom vremenu: Srednja vrednost po 2 zapisa u 3 merne tačke, FAST, 10 s

f (Hz)	$L_{eq, 1/10ct, 10s, sr}$ (dB)
63	46.9
125	47.8
250	38.9
500	33.1
1 k	26.6
2 k	21.2
4 k	16.4
8 k	15.2
A	36.5

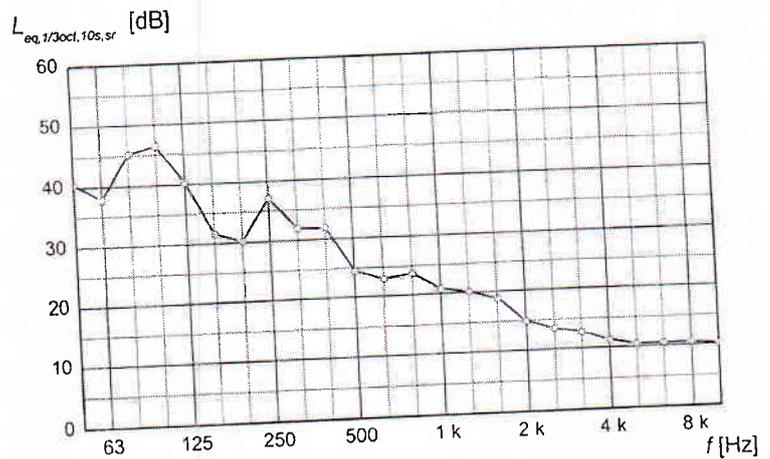
Dijagram 10.

A	36.5
f (Hz)	$L_{eq, 1/3oct, 10s, sr}$ (dB)
50	40.5
63	37.8
80	45.2
100	46.4
125	40.4
160	31.6
200	30.2
250	37.2
315	32
400	31.9
500	24.5
630	22.9
800	23.7
1 k	20.8
1.25 k	20.1
1.6 k	18.8
2 k	15
2.5 k	13.5
3.15 k	12.8
4 k	11.3
5 k	10.5
6.3 k	10.5
8 k	10.6
10 k	10.2
A	36.5

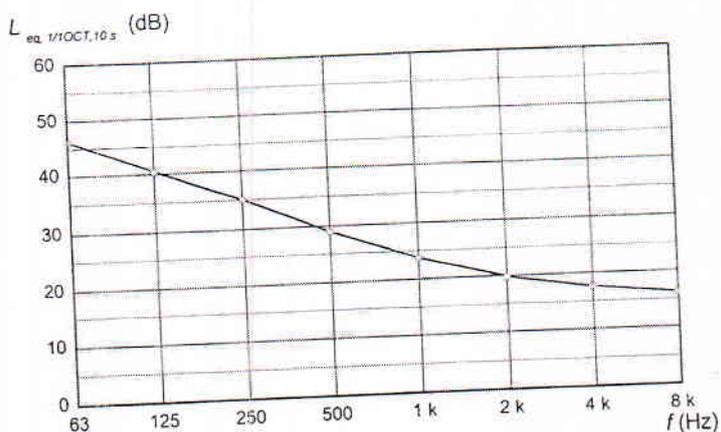
Dijagram 11.

Oktavna i terčna analiza u realnom vremenu: Srednja vrednost po 2 zapisa u 3 merne tačke, FAST, 10 s

f (Hz)	$L_{eq, 1/1OCT, 10s, sr}$ (dB)
63	46.4
125	40.5
250	35.1
500	28.9
1 k	23.7
2 k	19.8
4 k	17.8
8 k	16.3
A	31.7

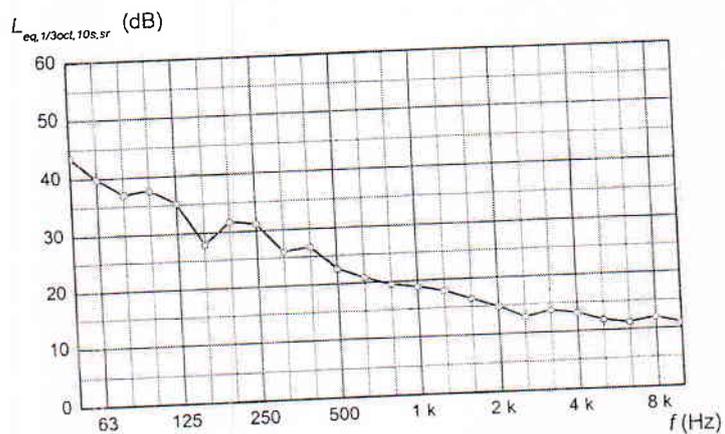
Dijagram 12.

f (Hz)	$L_{eq, 1/3OCT, 10s, sr}$ (dB)
50	43.6
63	39.9
80	37.1
100	37.7
125	35.3
160	27.9
200	31.8
250	31.2
315	26.0
400	26.7
500	22.6
630	20.9
800	19.5
1 k	19.0
1.25 k	18.0
1.6 k	16.4
2 k	14.9
2.5 k	12.8
3.15 k	13.8
4 k	13.2
5 k	11.8
6.3 k	11.2
8 k	12.0
10 k	10.8
A	31.7

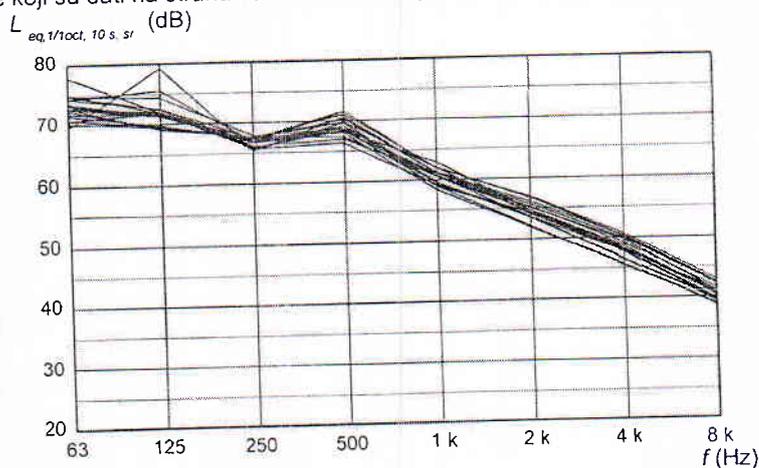
U svakoj od mernih tačaka izvršena je oktavna i terčna analiza nivoa buke, merenje je ponovljeno više puta, a tako izmerene pojedinačne vrednosti oktavnih nivoa buke su prikazane na Dijagramu 13.

Dijagram 13. Pojedinačne izmerene vrednosti oktavnih nivoa buke u spoljašnjoj sredini u okolini spoljnih jedinica rashladnog postrojenja (čilera), Bulevar despota Stefana 118-122, Beograd

Dobijeni rezultati pokazuju da izmerene pojedinačne vrednosti nivoa buke variraju od merne tačke do merne tačke, ali da nema većih odstupanja, tako da se za analizu mogu koristiti srednje vrednosti nivoa buke, kao reprezentativne na svim mernim mestima.

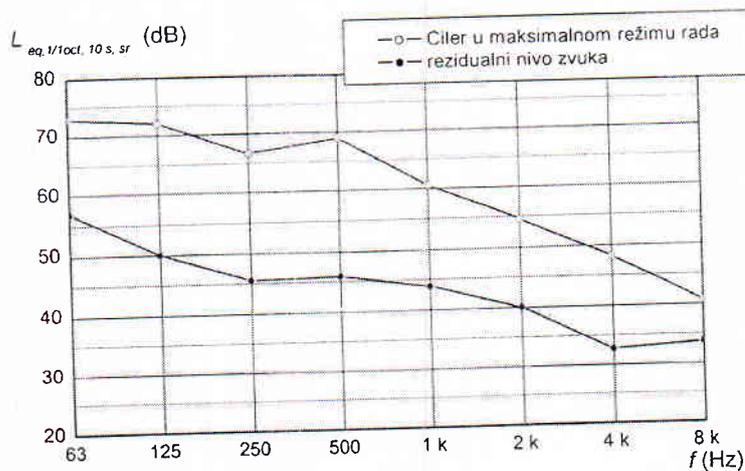
Vrednosti oktavnih nivoa buke izmerenih pri radu spoljnih jedinica rashladnog postrojenja (čilera) pri maksimalnom opterećenju i vrednosti oktavnih nivoa kada je čiler isključen (rezidualni zvuk) na svim mernim mestima date su na uporednim Dijagramima 14, 15 i 16.

Dijagram 14. Uporedne izmerene vrednosti oktavnih nivoa buke u spoljašnjoj sredini u okolini spoljnih jedinica rashladnog postrojenja (čilera), Bulevar despota Stefana 118-122, Beograd

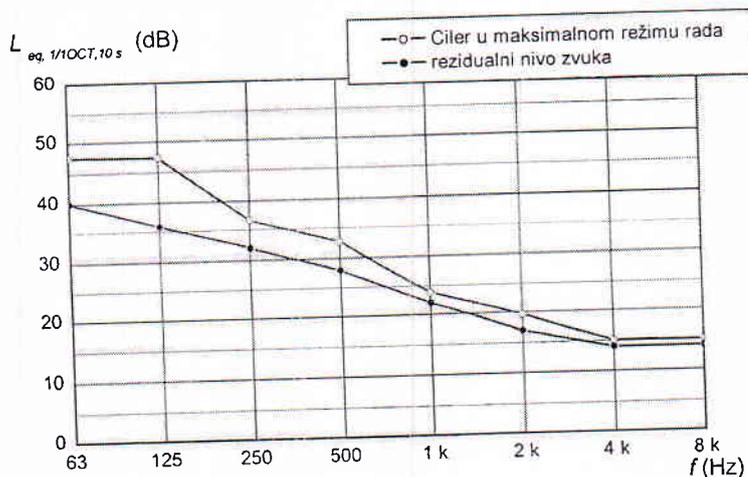
Dijagram 15. Uporedne izmerene vrednosti oktavnih nivoa buke u referentnom stanu, stan br. 4, I sprat, vlasnik Mira Nikić, Bulevar despota Stefana 120, Beograd

Dobijeni rezultati u referentnom stanu i stanu podnosioca prijave pokazuju veće razlike u izmerenim oktavnim nivoima buke pri radu čilera pri maksimalnom opterećenju i kada je on isključen, naročito na frekvencijama od 63 Hz i 125 Hz kada su te razlike najveće.

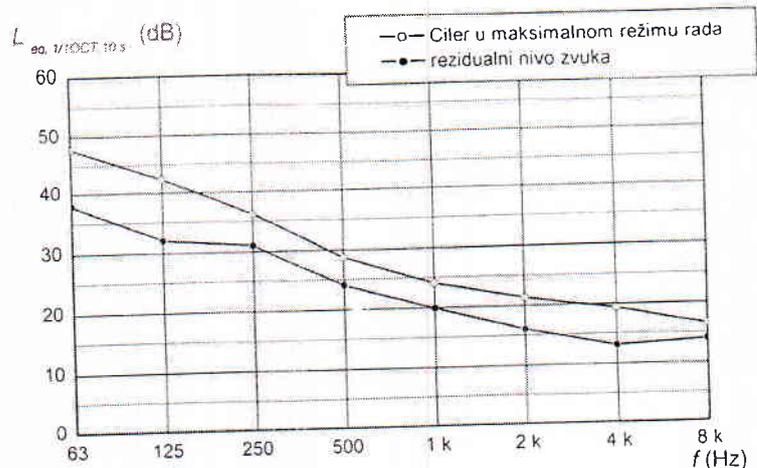
Dijagram 16. Uporedne izmerene vrednosti oktavnih nivoa buke u stanu podnosioca prijave, stan br. 10, II sprat, vlasnik Borislav Budisavljević, Bulevar despota Stefana 122, Beograd

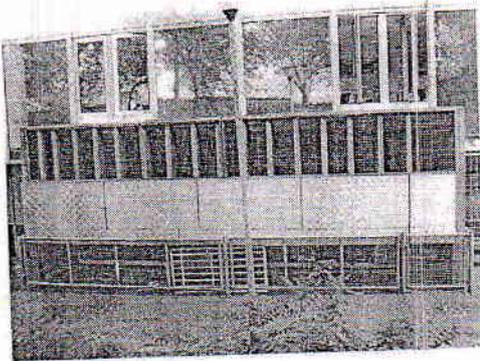
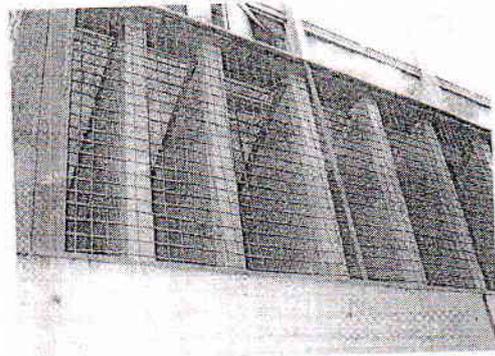
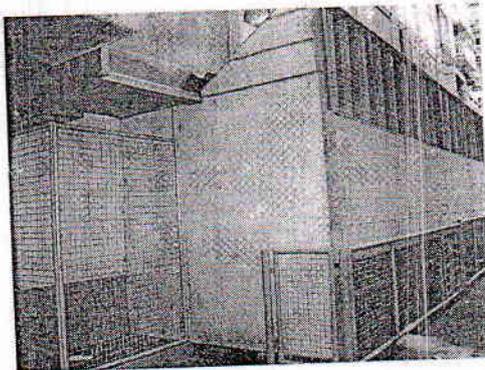
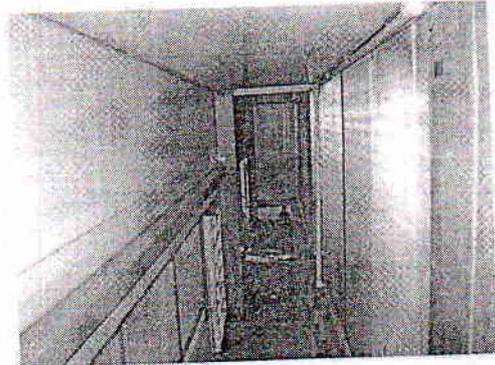
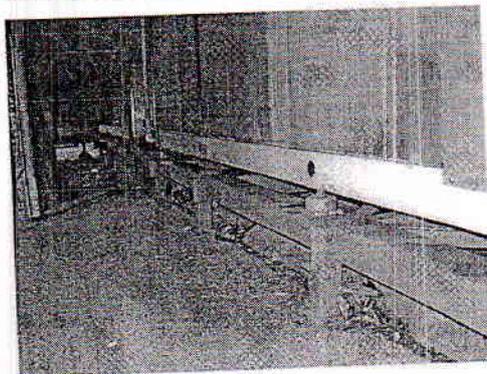
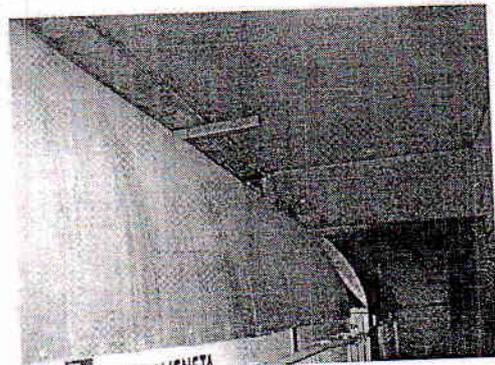
FOTOGRAFIJE IZVORA BUKE

Čileri se nalaze na dvorišnoj fasadi objekta Poreske uprave – Filijala Palilula. Oba čilera su smeštena u natkriveni i ograđeni prostor, koji je rešetkastog tipa sa zvučnim apsorberima u gornjem delu i panelima u središnjem delu  
3 min.

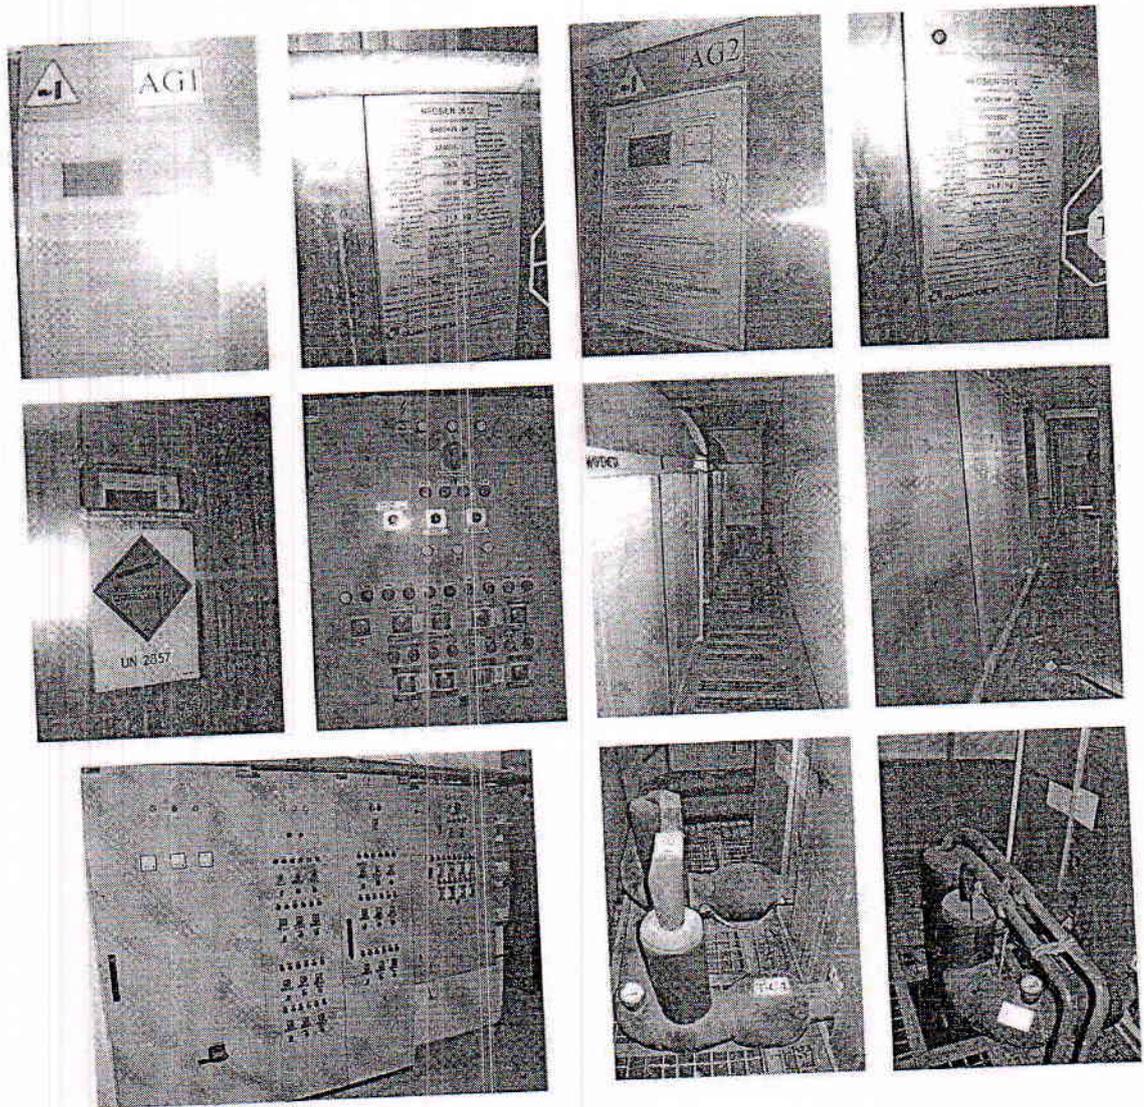
Buka nastaje od rada dve spoljne jedinice rashladnog postrojenja (čilera) AG1, CLIMAVENETA, tip NECS/LN 0612, s.b. 32000521 i AG2, CLIMAVENETA, tip NECS/LN 0612, s.b. 32000522, pri maksimalnom opterećenju.
